Réparation plaque à induction KLARSTEIN 2 feux 3100W

Panne : court-circuit général

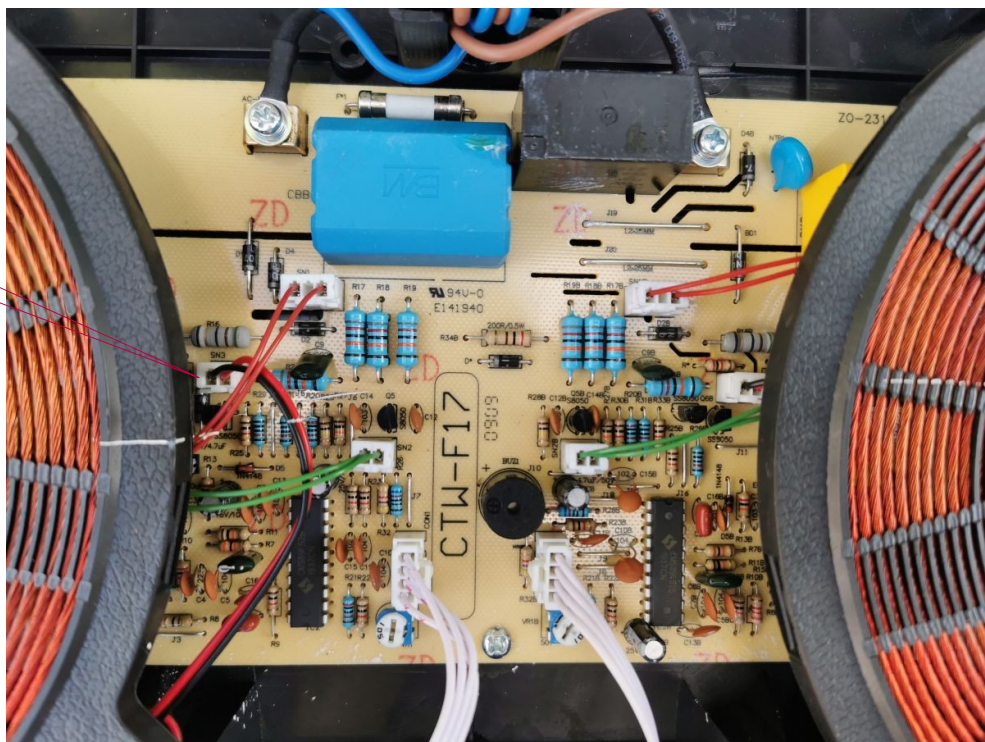
Câblage :

Ventilateur
